関市百年公園内の松枯れについて

Pine wilt disease at the Gifu Prefectural Centennial Park in Seki City

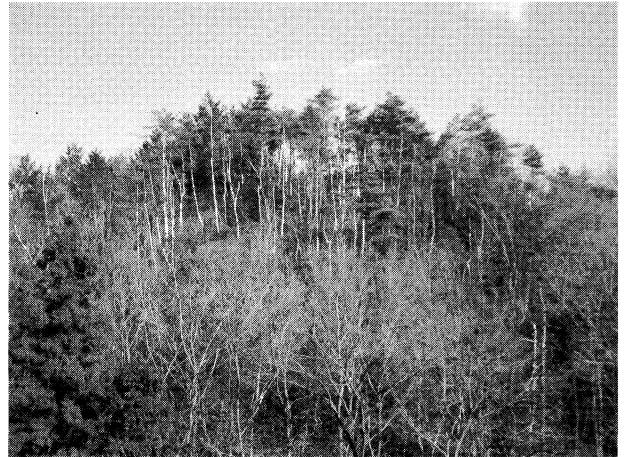
図1 博物館正面の山の松枯れ

百年公園内では、尾根の頂上付近で直径が10~20cmのアカマツが密集して枯れているのが目立ち(図1)、独特の景観をつくっている。これらのマツは直径が10~20cmであることから、樹齢は30年前後と考えられる。D区のように、伐採跡地に一斉に出てきたマツがその後放置されて枯れた可能性が高い。ちょうど30年前は、この公園の開園のための整備事業をしていた時期に当たる(岐阜県公園緑地協会1997)。したがって、開園整備のために伐採された場所に生育したマツが、枯れてこのような景観をつくっている可能性が高い。

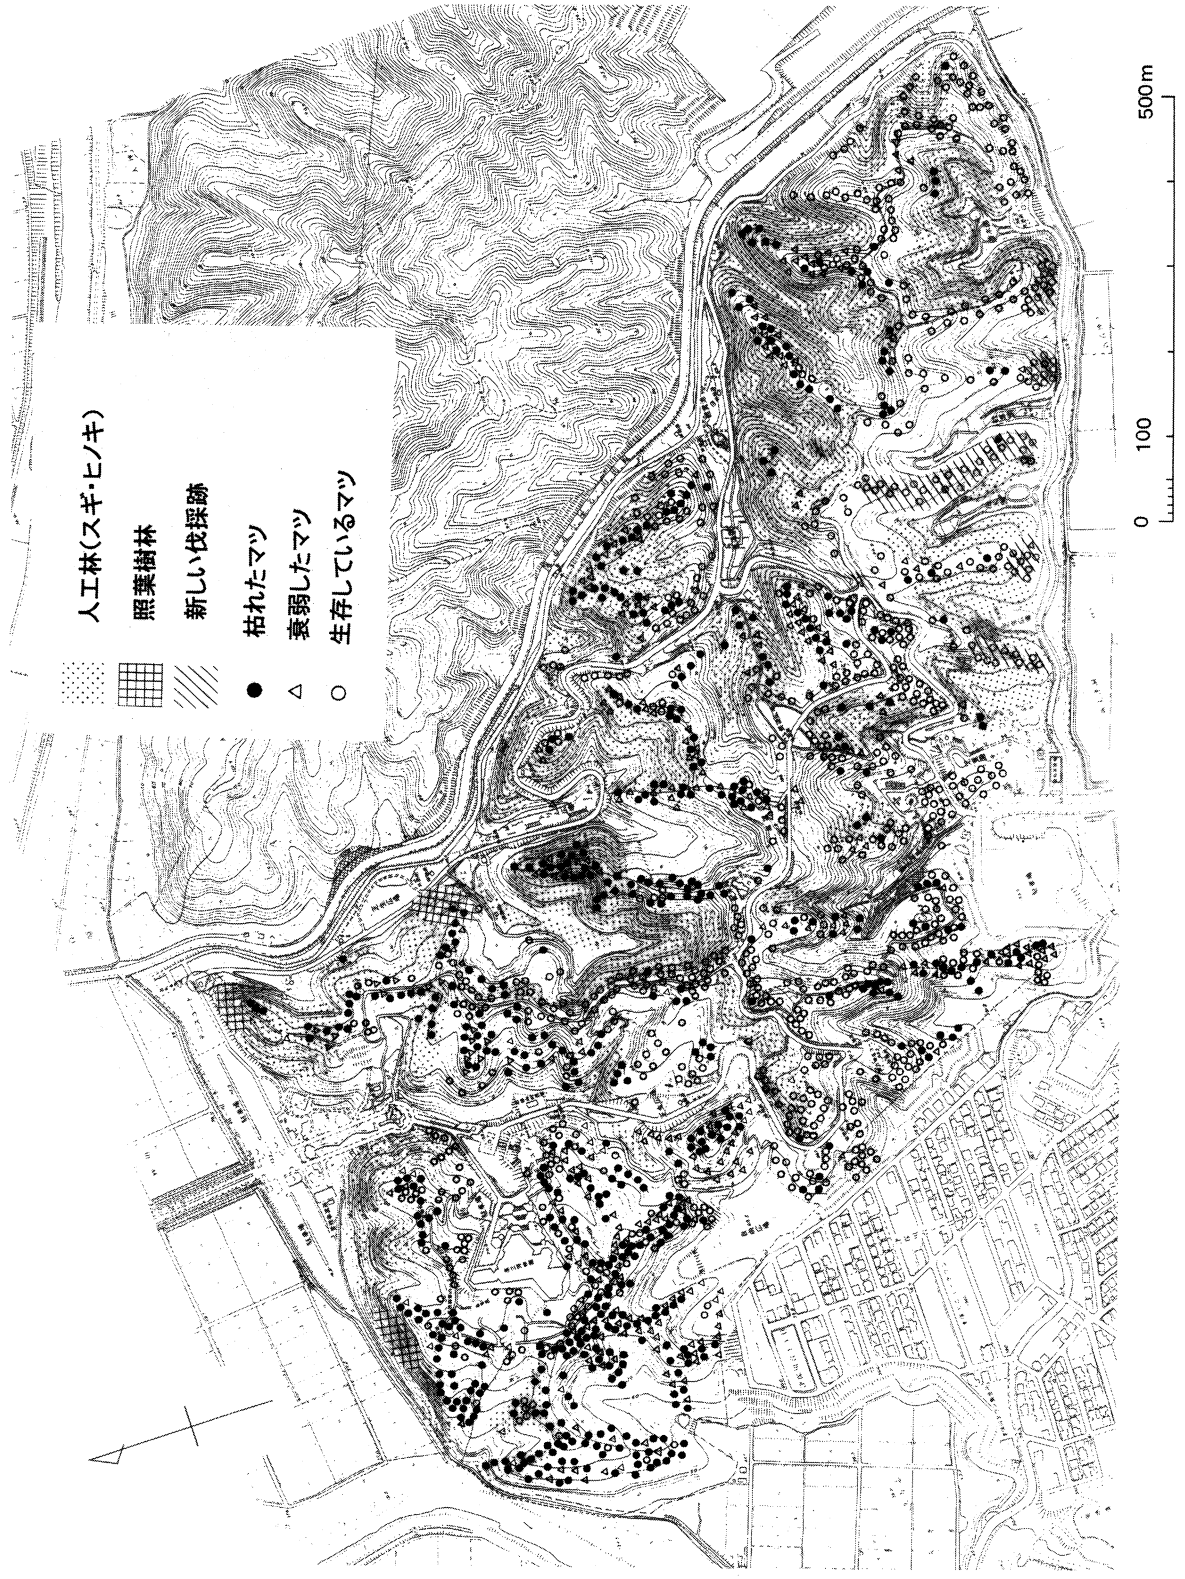
アカマツの分布と松枯れの状態の様子、人工林と照葉樹の分布を図2に示した。アカマツの位置は基本的に1本1本すべて地図に点で記入するようにした。しかし密集している場所では、すべてを地図に記録することは不可能であるので、点を間引いた形で記録した。アカマツの分布は、尾根部に多く分布し、谷にはほとんど無いことがわかる。

図2 百年公園の植生とアカマツの松枯れの分布

まず、松枯れが進行しているのは、公園の北西部である。ここは、博物館の西側に当たり、木が生い茂って倒木が多く、林の中も暗い。(図3)

それに対して公園の南側は、枯れていないマツが多い。特に公園の南端の尾根は、樹木が伐採された跡でアカマツの幼樹がたくさん生えている。(図4)

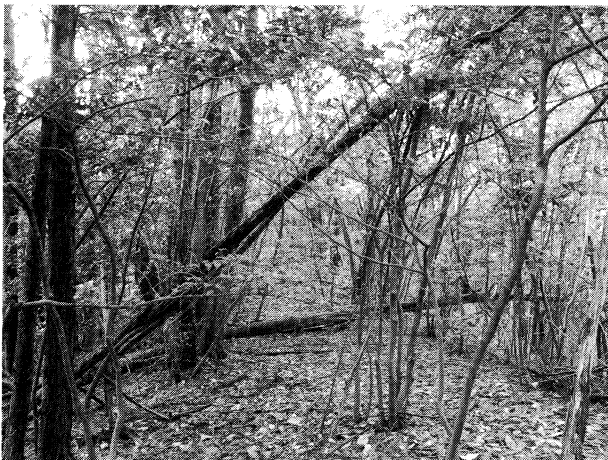
図3 松枯れの激しい林内(A区)

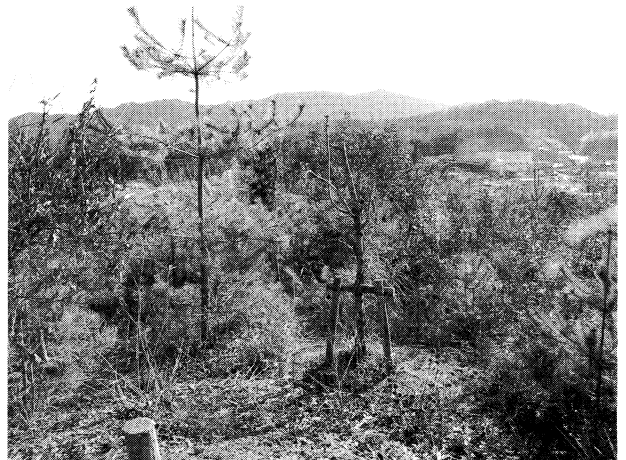
図4 松の生育の良好な伐採跡地(D区)

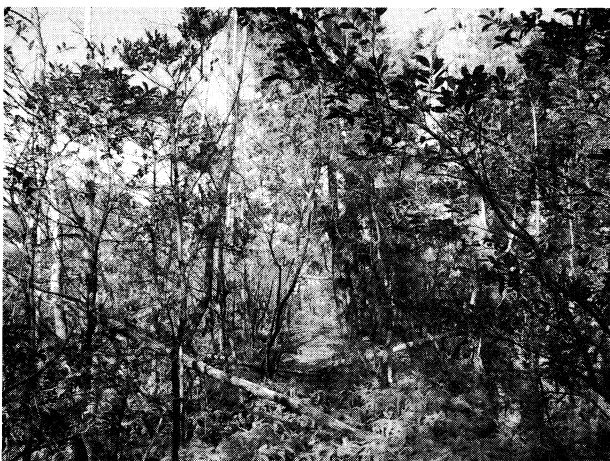
た。特に公園のほぼ中央の給水塔から北へ向かう尾根と、そのすぐ西隣の休憩所から北へ延びる尾根は、前者が枯れたマツが多く、後者は枯れていないマツが多かった。両者の違いは、前者は尾根に人が一人通れるくらいの山道の跡があるだけに対して(図5)、後者の方は幅約3mの広い遊歩道が設置されていること(図6)である。公園全体を見ても遊歩道の設置してある尾根は、松枯れがあまり見られないのに対して遊歩道がない尾根では松枯れが進行している傾向が見られた。

図5 松枯れが進行している尾根(B区)

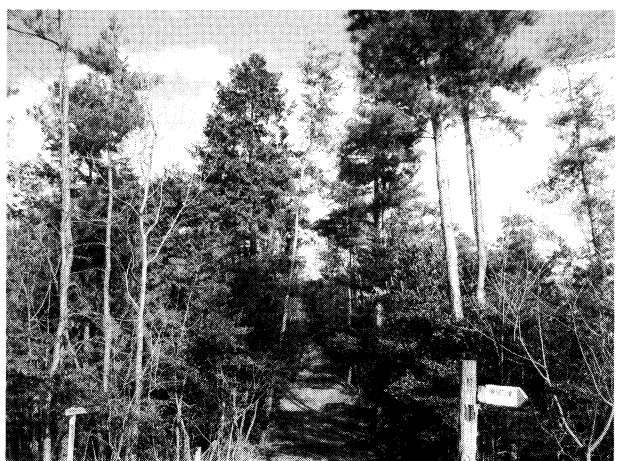
図6 遊歩道のある尾根(C区)

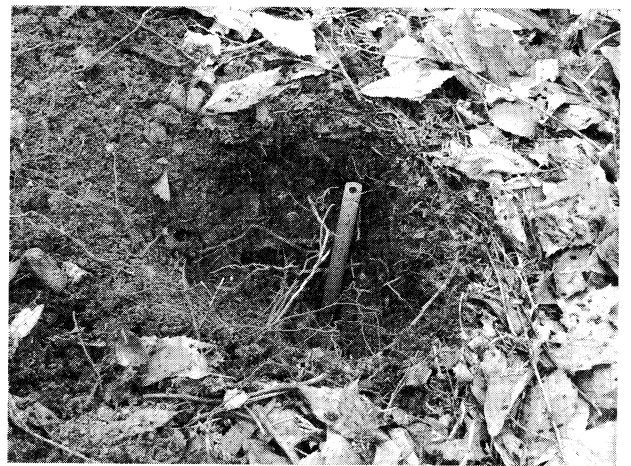
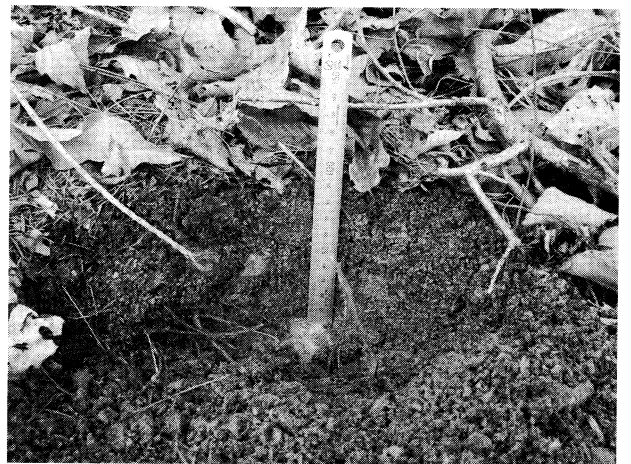
に土壌が流出しており、落葉層、黒色土壌ともにわずかしかない。

図9 調査区の土壌の状態 (上A区、下D区)
