関市百年公園内の松枯れについて

Pine wilt disease at the Gifu Prefectural Centennial Park in Seki City

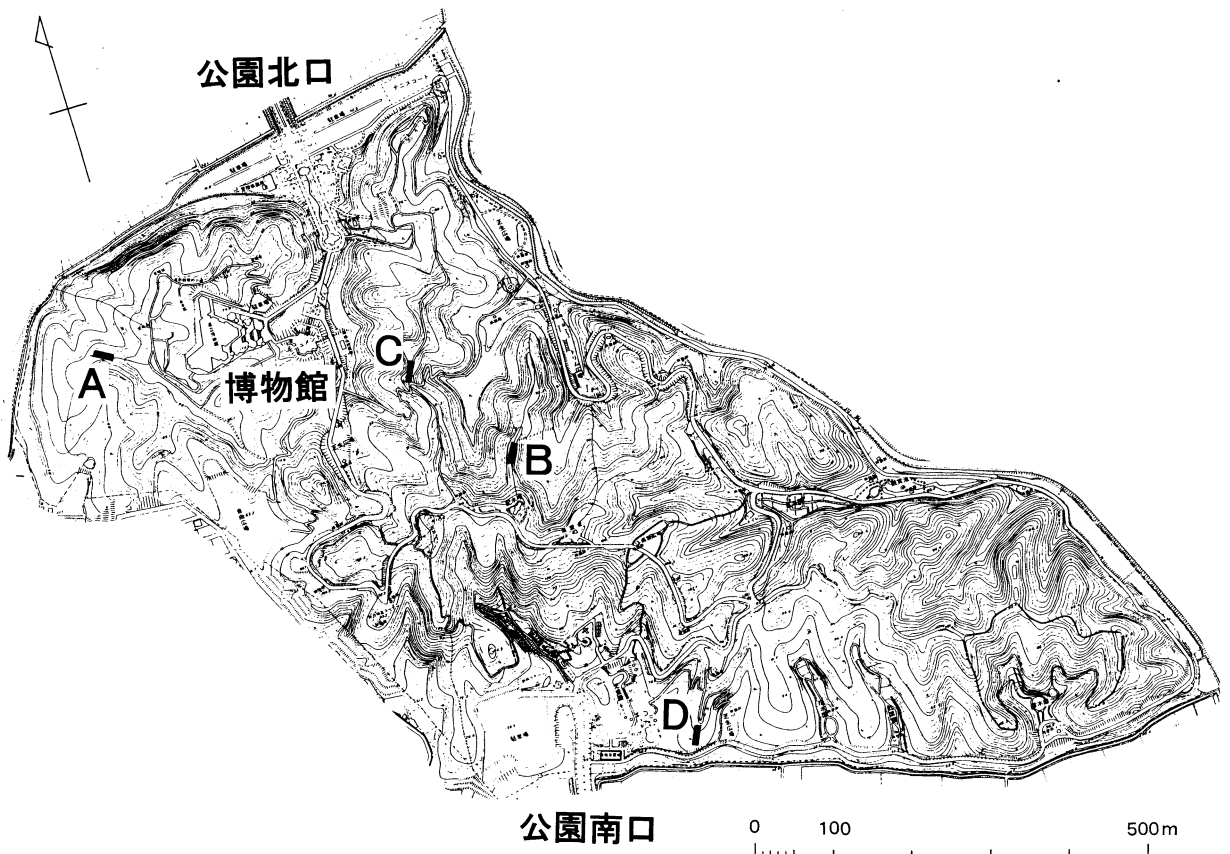
図7 調査区の位置

そこで、松枯れが最も進行している箇所(図3)をA区、松枯れが進行している遊歩道のない尾根(図5)をB区、あまり進行していない遊歩道のある尾根(図6)をC区、アカマツの生育の良好な伐採跡(図4)をD区と調査区を設定し、松枯れの状況と環境について調査を行なった。(図7)

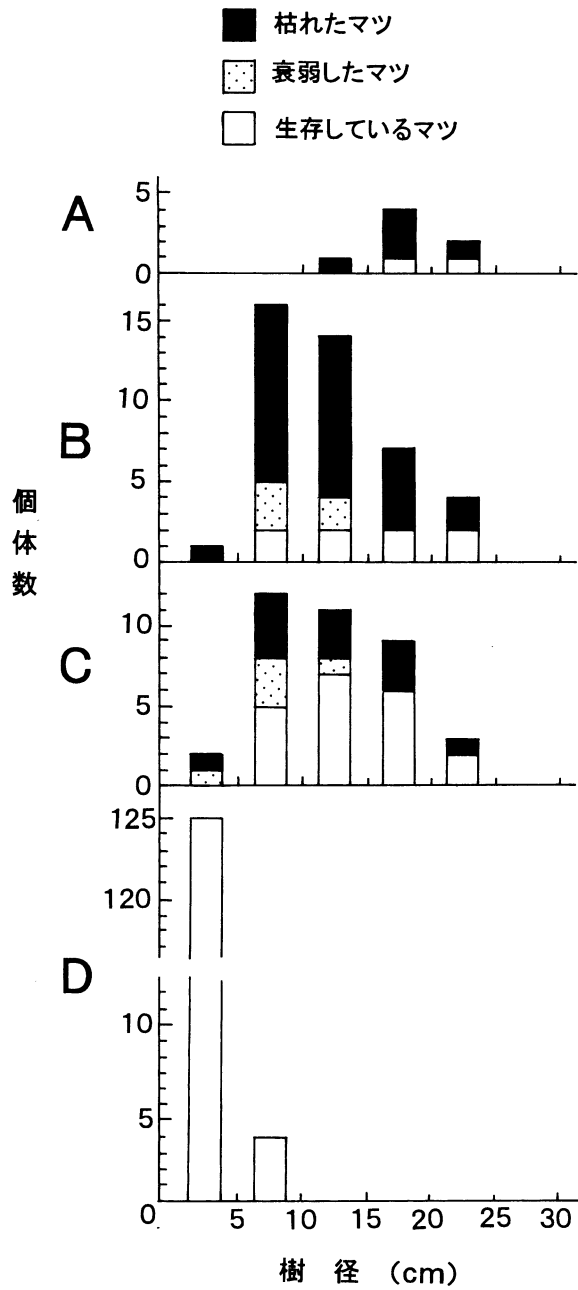
図8 各区のアカマツの直径別個体数と枯死の状況

図8に、各区のアカマツの直径ごとの個体数と枯死の状況を示した。調査区内の枯死したマツの割合は、A区が71%、B区が70%、C区が32%、D区が0%であった。

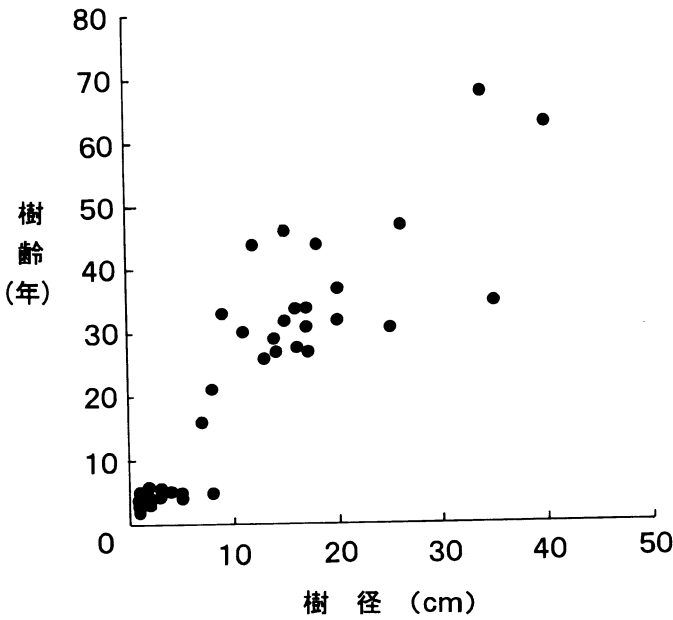
図10 アカマツの切り株から計測した直径と樹齢

図10にアカマツの切り株から求めた直径と樹齢の関係を示した。

直径が10~20cmのマツで樹齢がだいたい25~45年の範囲になっている。直径30cm以上のマツでは、樹齢の幅が30年ほどあり、同じ直径のマツでも樹齢にかなり幅があることがわかる。
